# 芯片焊接技巧

## M20S 算力板电路原理

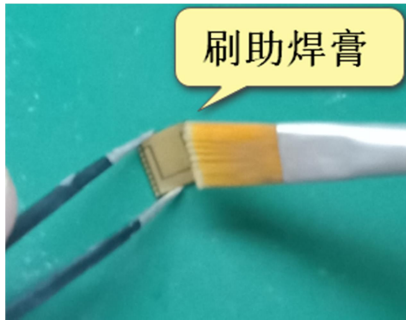
## 一.芯片上锡

- 1.芯片用毛刷涂上一层薄薄的助焊剂，
- 2.芯片引脚上锡（锡膏加入助焊剂调稀，搅拌均匀），用镊子点一点锡膏均匀涂在芯片两侧引脚上，中间的两个大焊盘也加一点锡膏，注意不要上锡膏太饱满，
- 3.芯片上加热台融锡，加热台工作温度控制在 270°C 以内，超过这个温度芯片容易损坏。

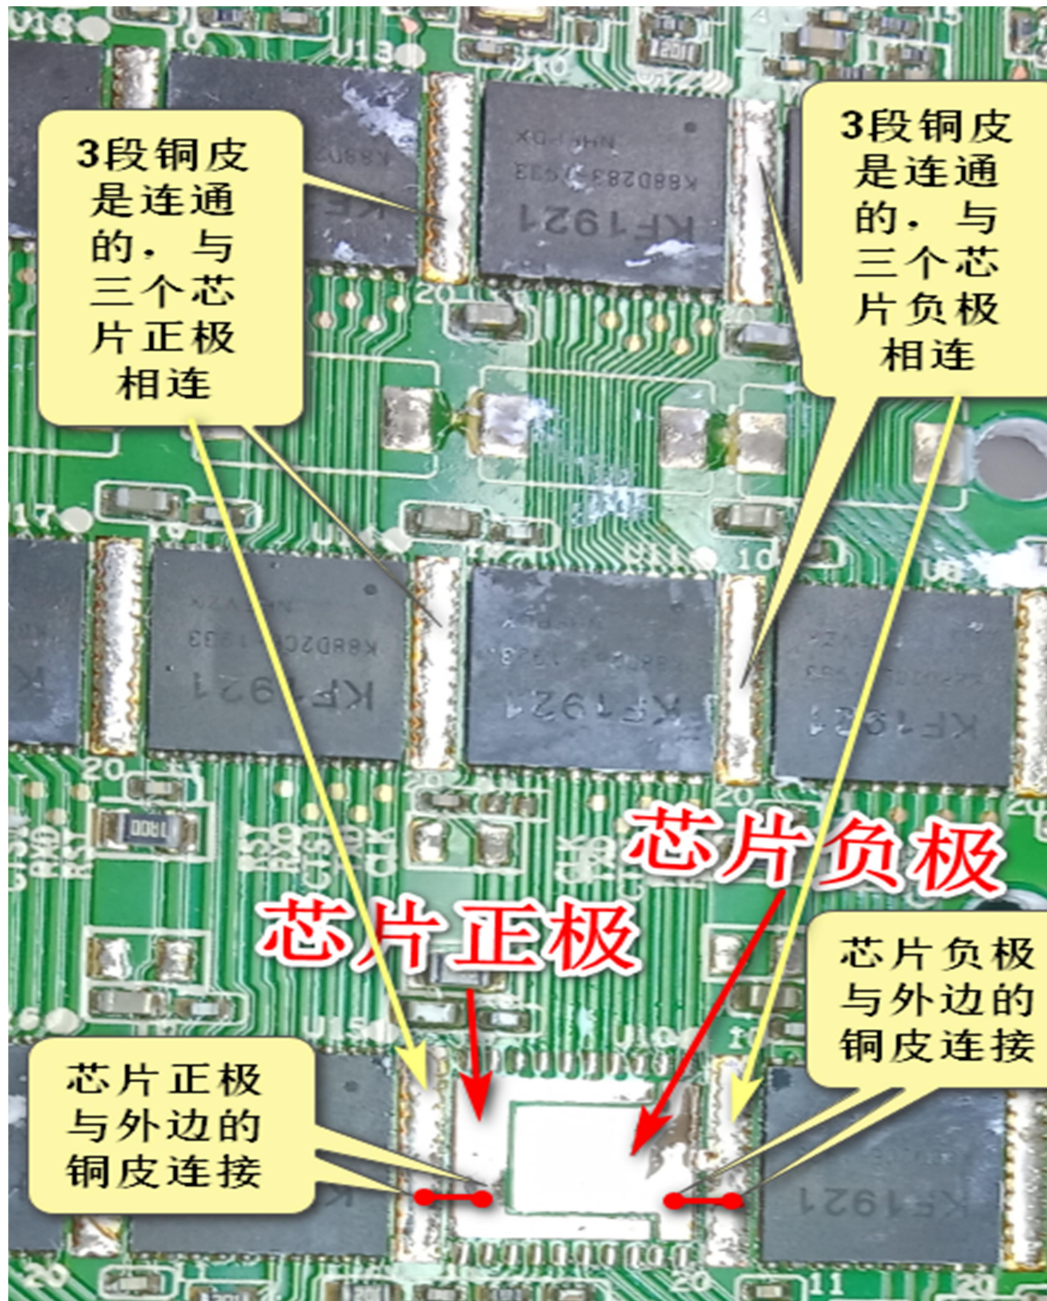
芯片的主供电关系：

M20S 算力板每三颗为一层电压域，三颗芯片的正极连在一起，负极也连在一起，每一层三个芯片供电形成并联关系。
